Inspectierapport

Inspectie damwanden

projectnr. 266367
revisie D0
10 februari 2014

Opdrachtgever
Vereniging van Eigenaren
'Het Brekkense Wiel'
Het Brekkense Wiel 57
8531 RT LEMMER

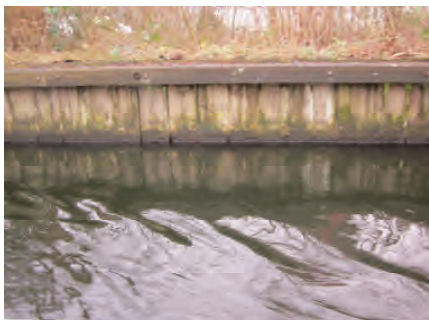
In het algemeen is beginnende houtrot op de waterlijn aangetroffen. Houtrot in de bovenzijde van de damplanken bevindt zich in het algemeen in een gevorderd stadium en is een centimeter met een priem in te drukken. Plaatselijk bevindt houtrot zich in het eindstadium, hierbij zijn delen op de waterlijn of de bovenzijde van de damwand niet meer aanwezig.

Houtrot in begin en gevorderd stadium

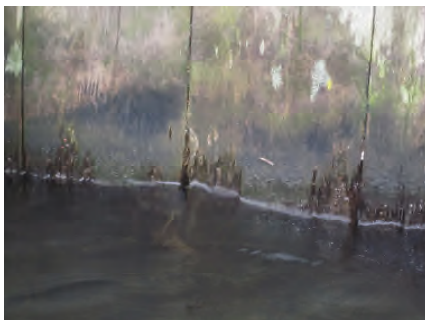
Houtrot in begin en gevorderd stadium

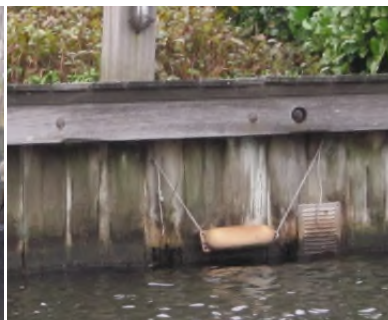
In de geïmpregneerde houten gordingen is plaatselijk houtrot in een begin-, gevorderd- en eindstadium aanwezig. In een eindstadium is geen sterkte meer aanwezig en zijn de ankerkoppen door de gording heen getrokken. De damwandconstructie bezwijkt en begint te slingeren.

Plaatselijk houtrot in eindstadium,
